# Realisierung Pilotprojekt Ebikon Kanton Luzern

## Winkelstützmauer

Eigentümer: Kanton Luzern  
Lage: Innerstädtisch  
Baujahr: ca. 1970

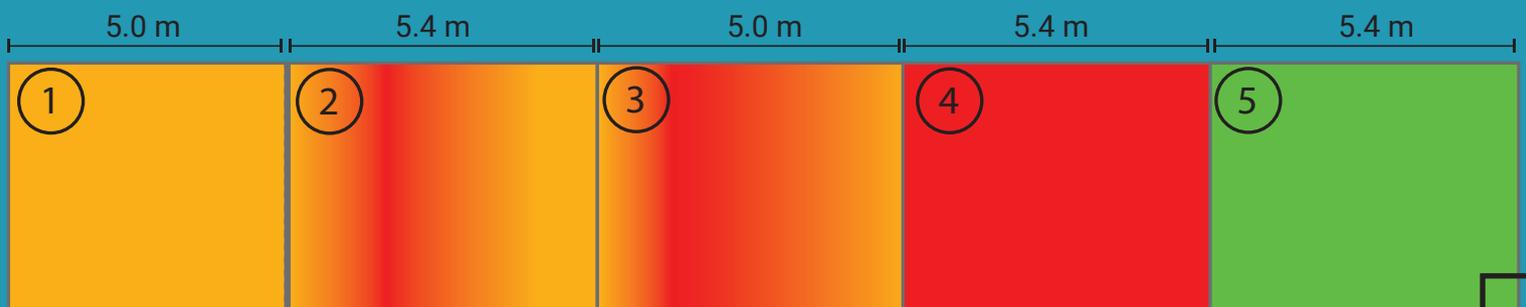
### Korrosionsrisiko

Als TALPA-Inspection zum Projekt hinzugezogen wurde, lagen bereits zwei Bohrkern vor, die unterschiedliche Korrosionszustände und -grade der rückseitigen Bewehrung aufzeigten. TALPA-Inspection hat die gesamte Länge der Stützmauer einer gründlichen, zerstörungsfreien Korrosionsinspektion unterzogen. Mit fortschrittlichen, KI-gestützten Analysemethoden wurde Korrosionszustand der Bewehrung prognostiziert und verifiziert durch rückseitige Schächte. Die Vorhersagen über den Korrosionszustand erwiesen sich als zuverlässig und stimmten mit den Ergebnissen der visuellen Inspektionen vollständig überein.

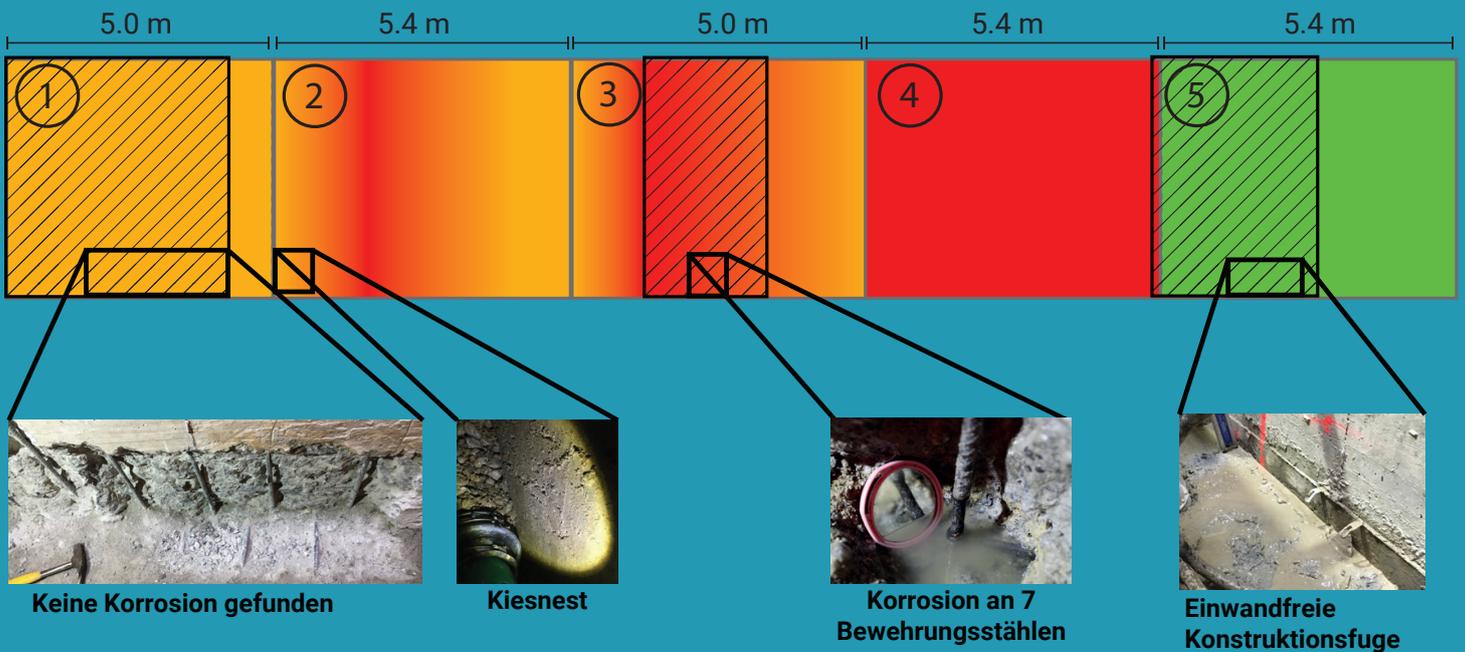
Rückseitiger Inspektionsschacht

Im Rahmen der Schadensdokumentation wurde der Zustand der Bewehrung in 3 Inspektionsschächten überprüft. Dabei wurde in den zwei äusseren Schächten festgestellt, dass die rückseitige Bewehrung keine Anzeichen von Korrosion aufwies. Im Gegensatz dazu wies der mittlere Schacht erhebliche Schäden auf: Von den 8 untersuchten Bewehrungsstählen wiesen 7 einen Korrosionsgrad von 4 (mittlerer Querschnittsverlust 25 %) auf. Diese Stähle befanden sich im Bereich der Arbeitsfuge, der gemäss Analyse als besonders korrosionsanfällig identifiziert wurde.
